# Fabrik Bühler-Areal in Winterthur

## Bühler Factory Site in Winterthur

**So viel wie möglich erhalten und so wenig Neues wie nötig hinzufügen: Nach dieser Maxime sanierte das Architekturbüro RWPA eine ehemalige Spinnerei in Winterthur.**

Preserve as much as possible, add as little as necessary: This maxim guided the architectural office RWPA in their renovation of a former spinning factory in Winterthur.

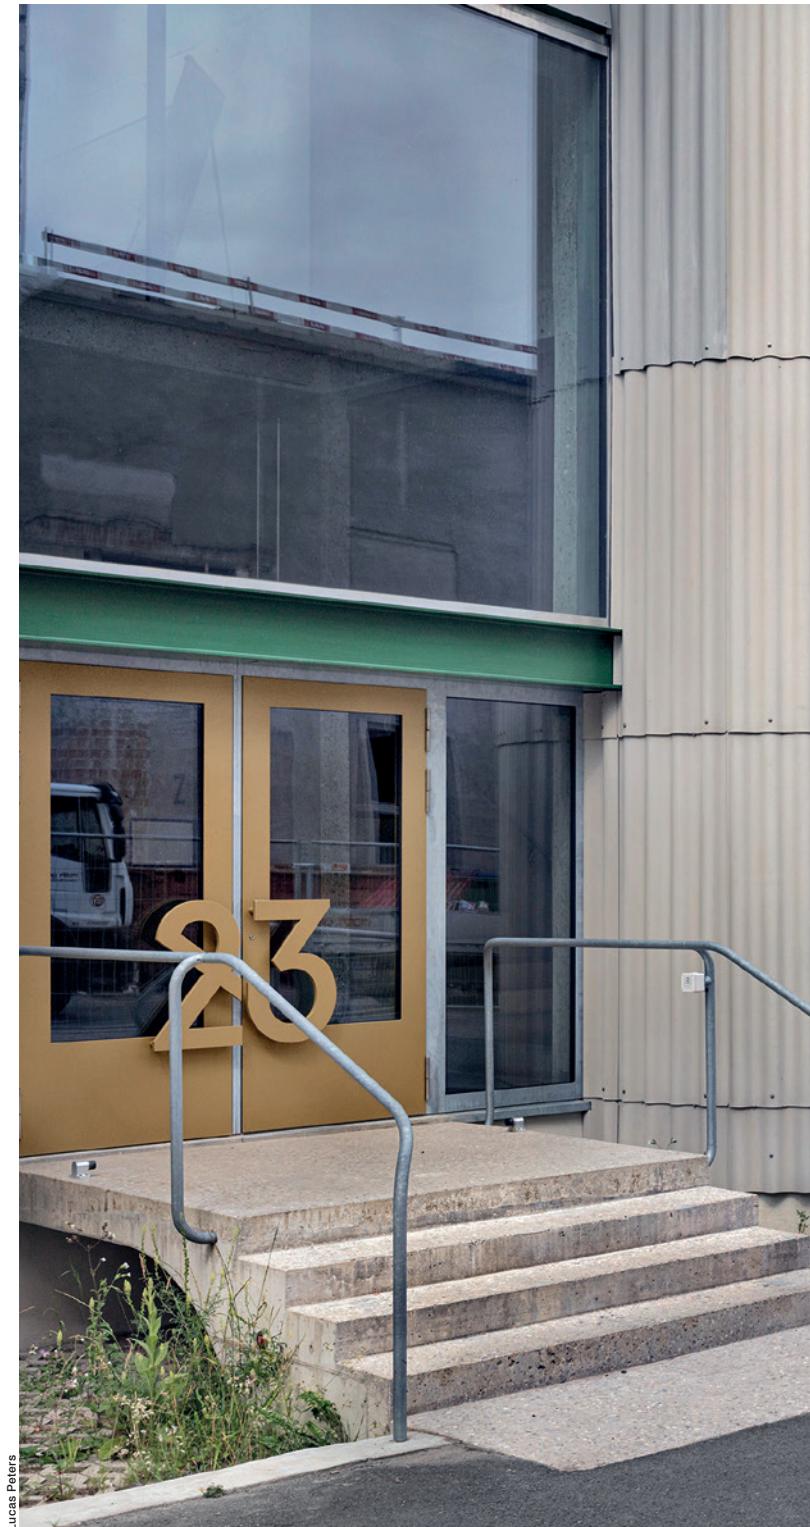
In der Eingangsfront der Spinnerei weisen große Fensterflächen und neue Türen auf die geänderte Nutzung hin. Die Passe-  
relle, die die Hallen früher mit dem gegenüberliegenden Altbau verband, wurde ge-  
kapppt.

On the entrance side of the spinning factory, large glazed surfaces and new doors indicate the new function. The service bridge, previously the connection between the halls and the adjacent old building, was severed.

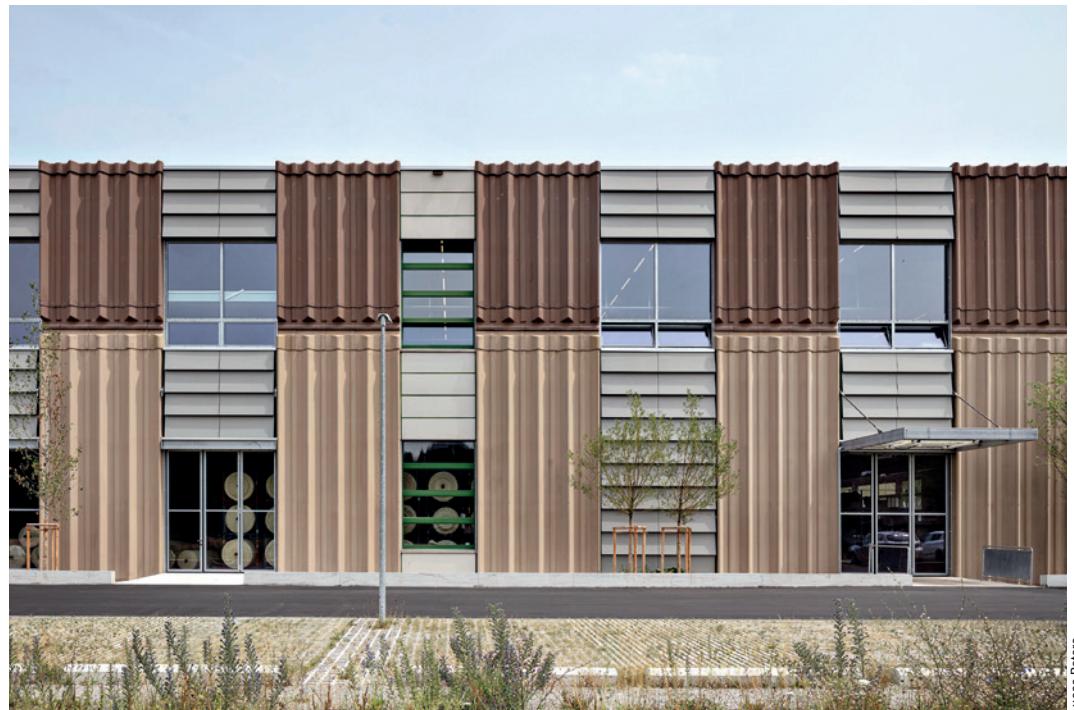
Mit großformatigen Fenstern wurden die Hallen für neue Nutzungen ertüchtigt. Die Verkleidungen aus Eternitplatten blieben erhalten, obwohl sie mit Asbest belastet sind.

The halls were retrofit with large format windows to enable the interior to house new functions. The large format fibre cement facade cladding was preserved even though it contains asbestos.

An der Gebäudehülle gelang es den Architekten Tristan Rohrbach, Peter Wehrli und Davide Pellegrino von RWPA, die im Original vorhandenen Qualitäten noch zu stärken. Weil der Bauherr den zweigeschossigen Hallenteil flächendeckend mit Photovoltaik ausstatten ließ, war die Öffnung des Dachs durch Oberlichter keine Option. Stattdessen wurde die Zahl der Fens-terachsen in den Längsfassaden deutlich erhöht. Die neuen Fassadenöffnungen sind breiter als die alten, verzinkt statt grün gestrichen und aus Stahl statt Holz/Aluminium gefertigt. Auch die neuen Brüstungsfelder sind mit geschuppten statt glatten, grauen Faserzementplatten verkleidet. Dagegen blieben die großformatigen Eternitplatten vom Typ Canaletta an den geschlossenen Fassadenflächen erhalten. Sie sind asbesthaltig,

With the building envelope, the architects Tristan Rohrbach, Peter Wehrli, and Davide Pellegrino of RWPA succeeded in reinforcing the qualities present in the original design. The client equipped the entire roof surface of the two-storey part of the hall with a photovoltaic system. Thus, penetrating the roof in order to create skylights wasn't possible. Therefore, the degree of fenestration of the longitudinal facade was significantly increased. The new facade openings are wider than the old ones, galvanised rather than displaying a painted green finish, and consist of steel instead of wood and aluminium. The new parapets feature fibre cement cladding that is imbricated, not evenly arranged. The large format fibre cement panels of the Canaletta type remained in place along the closed facade surfaces. They contain asbes-

mussten jedoch alle abgenommen werden, um zusätzliche Dämmung an den Fassaden anbringen zu können.

tos and needed to be temporarily removed in order to attach an additional layer of insulation to the exterior walls.

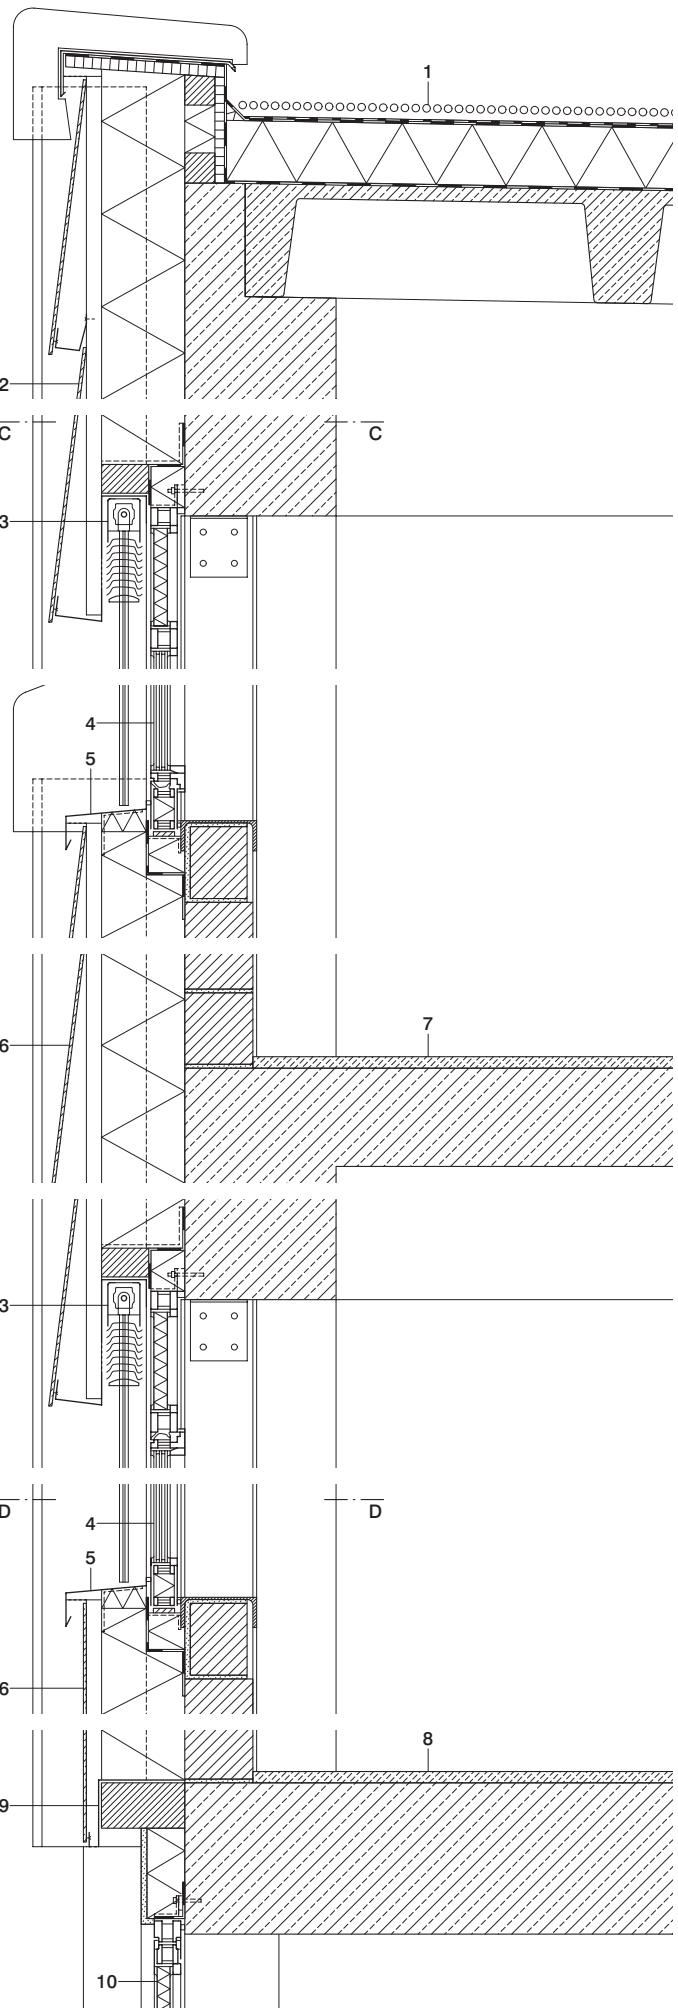
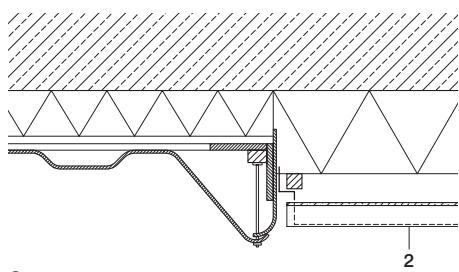
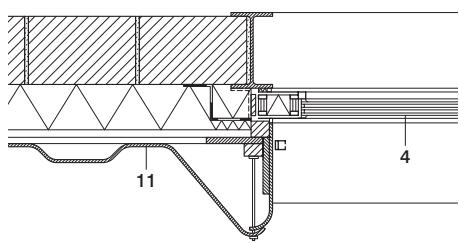
**Horizontalschnitte • Vertikalschnitt**  
Maßstab 1:20

- 1 Dachaufbau:  
Kies (Bestand) 40 mm; Schutzzvlies; Abdichtung Polymerbitumenbahn zweilagig; Wärmedämmung EPS 160 mm, Dampfsperre Polymerbitumenbahn, Deckenrippenplatten Stahlbetonfertigteil (Bestand) im Gefälle

- 2 Außenwandaufbau:  
Faserzement 8 mm; Unterkonstruktion Metallprofil z.T. gelocht  
Lattung 40 mm; Wärmedämmung Glaswolle 220 mm  
Stahlbeton (Bestand) 400 mm

- 3 Sonnenschutz:  
Rafflamellenstoren
- 4 Fenster:  
Dreifachverglasung in Stahlrahmen feuerverzinkt, Festverglasung und 2 Kippflügel
- 5 Fensterbank Aluminium natur eloxiert

- 6 Fensterbrüstung: Faserzement 8 mm; Lattung 40 mm, Wärmedämmung Glaswolle 220 mm, Mauerwerk Ziegel 180 mm
- 7 Bodenaufbau Obergeschoss:  
Steinholzboden/Magnesiaestrich (Bestand) 30 mm; Decke Stahlbeton (Bestand) 260 mm

- 8 Bodenaufbau Erdgeschoss:  
Steinholzboden/Magnesiaestrich (Bestand) 30 mm; Decke Stahlbeton (Bestand) 400 mm
- 9 Einhängeprofil für Faserzementverkleidung (Bestand)  
Kanthalz (Bestand)

- 10 Außentür Stahl feuerverzinkt 70 mm
- 11 Faserzement-Wellplatte 245 mm  
Stahlwinkel 17 mm  
Kanthalz 140 mm dazwischen  
Wärmedämmung Mineralwolle (Bestand) 120 mm  
Stahlträger IPE 200 dazwischen  
Mauerwerk Kalksandstein (Bestand) 180 mm

Horizontal sections • Vertical section  
scale 1:20

- 1 roof construction:  
40 mm gravel (existing); protective fleece; 2-ply polymer-bitumen sealant membrane; 160 mm EPS thermal insulation; vapour barrier, polymer-bitumen membrane prefabricated reinforced concrete ribbed slab (existing), to falls

- 2 exterior wall construction:  
8 mm fibre cement; metal stud frame, partially perforated 40 mm battens; 220 mm glass wool thermal insulation; 400 mm reinforced concrete (existing)

- 3 sun protection: slat blinds
- 4 window: triple glazing in hot-dip galvanised steel frame, fixed glazing, 2 top hung sashes
- 5 aluminium window sill, natural colour anodised

- 6 window parapet:  
8 mm fibre cement  
40 mm battens  
220 mm glass wool thermal insulation; 180 mm brick masonry
- 7 upper floor construction:  
30 mm magnesite screed (existing)  
260 mm reinforced concrete ceiling slab (existing)

- 8 ground floor construction:  
30 mm magnesite screed (existing); 400 mm reinforced concrete slab (existing)
- 9 hanger for fibre cement cladding (existing)  
wood blocking (existing)

- 10 70 mm hot-dip galvanised steel exterior door
- 11 245 mm corrugated fibre cement panel; 17 mm steel angle  
140 mm wood blocking  
120 mm inlaid mineral wool thermal insulation (existing)  
200 mm steel I-beam  
180 mm sand-lime block between beams

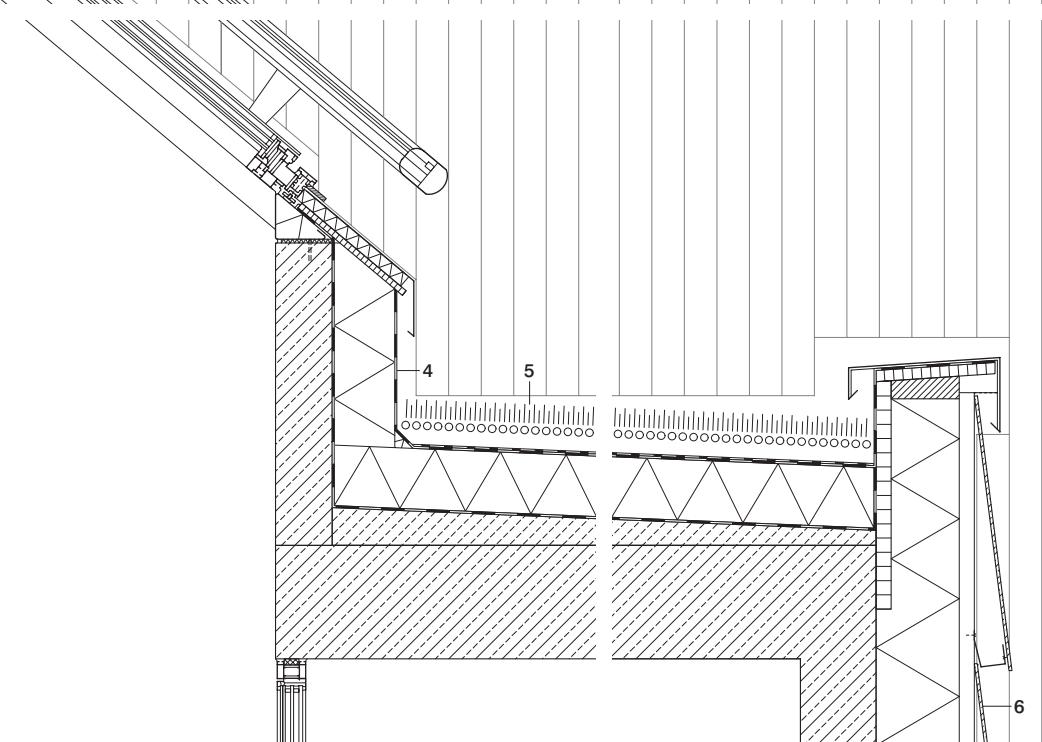
**In den Servicetrakt**  
hinter dem Haupteingang sind zahlreiche  
neue Nutzer eingezogen. Eine neue Haupt-  
treppe verbindet die  
drei Etagen miteinan-  
der. Dachverglasun-  
gen holen zusätzli-  
ches Licht ins Haus.

In the service wing behind the main entrance, numerous new tenants moved in. A new main staircase connects its three levels. Roof glazing introduces additional daylight into the building.

The halls are for the most part column-free, yet separated into different tenant units by lightweight partition walls. In the service wing, the degree of interventions is more significant. One of the climate towers was equipped with new doors and staircases and now functions as a representative main entrance. Intermediary ceilings were in part demolished and rooms reorganised. Roughly half a dozen tenants found their new business home here, including a coffee roastery, a timber construction firm, and a company that converts cars for electric battery operation. While hall sections are clearly separated, tenants share the social spaces. On the basement level, users can access locker rooms and showers. The roof features a community terrace. The upper floor houses a meeting and conference room as well

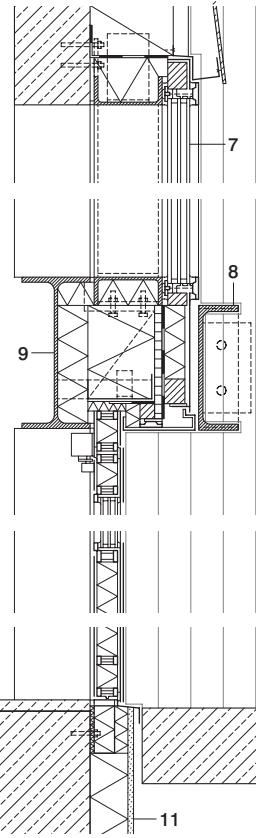
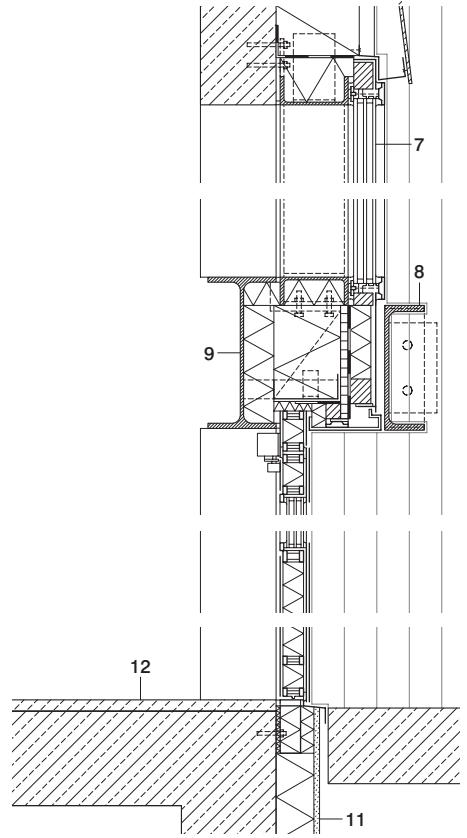
**Schnitt  
Maßstab 1:20**

<b>1 Dachaufbau:</b> Ziegelschrot mit Extensivbegrünung 60 mm; Schutzvlies Abdichtung Kunst- stoffbahnen; Wärme- dämmung EPS 160 mm; Dampfsper- re Polymerbitumen- bahnen; Aufbeton im Gefälle (Bestand) 10–100 mm; Decke Stahlbeton (Bestand) 250 mm	1 roof construction: 60 mm crushed brick with extensive green- ing; protective fleece plastic sealant mem- brane; 160 mm EPS thermal insulation vapour barrier, poly- mer bitumen mem- brane; 10–100 mm concrete top layer to falls (existing) 250 mm reinforced concrete ceiling (existing)
<b>2 Sonnenschutz</b> Schrägmarkise auf- gesetzt, Steuerung gekoppelt mit Fen- steröffnung	2 sun protection: slope awning, automated window control
<b>3 Dachverglasung:</b> Dreifachverglasung in Pfosten-Riegel- Konstruktion Alumi- nium roh, Klapflügel nach außen öffnen mit Kettenantrieb	3 skylight: triple glazing in mullion transom construction, unfin- ished aluminium, top hung sash opening outward, chain drive

<b>4 Abdichtung Kunst- stoffbahnen; Wärme- dämmung EPS 160 mm Dampfsper- re Polymerbitumen- bahnen; Stahlbeton 150 mm</b>	4 plastic sealant mem- brane; 160 mm EPS thermal insulation polymer bitumen vapour barrier; 150 mm reinforced concrete
<b>5 wie 1, aber: Aufbeton im Gefälle (neu)</b>	5 see 1, except: 40–100 mm concrete top layer to falls (new)
<b>6 Außenwandaufbau:</b> Faserzement 8 mm Unterkonstruktion Metallprofil z. T. gelocht; Lattung 40 mm; Wärmedäm- mung Glaswolle 220 mm; Stahlbeton (Bestand) 200 mm	6 exterior wall con- struction 8 mm fibre cement metal stud frame, partially perforated 40 mm battens 220 mm glass wool thermal insulation 200 mm reinforced concrete (existing)
<b>7 Dreifachverglasung (Festelement)</b> in Pfosten-Riegel- Konstruktion Aluminium roh	7 triple glazing (fixed) in mullion transom construction, unfin- ished aluminium
<b>8 Stahlträger UPE 330</b>	8 330 mm steel channel

<b>9 Stahlträger IPE 400</b>	9 400 mm steel I-beam
<b>10 Eingangstür:</b> Isolierverglasung in Stahlrahmen 70 mm; Drehflügel gelb nasslackiert mit seitlicher Fest- verglasung	10 entrance door: insulation glazing in 70 mm steel frame door leaf, yellow wet-painted finish, fixed glazing side- light
<b>11 Sockelputz; Wär- medämmung XPS (Bestand) 100 mm</b>	11 plinth render 100 mm XPS thermal insulation (existing); 250 mm reinf. conc. exterior wall (existing)
<b>12 Außenwand Stahl- beton (Bestand)</b>	12 30 mm granolithic concrete 250 mm reinf. conc. slab (existing)
