N°002 - Gebäude G

Ort
Winterthur

Bauherrschaft
AXA Versicherungen AG

Programm
Bestandstreue, energetische Sanierung der Gebäudehülle und Neugestaltung der Grundrisslayouts mit Einzel- und Grossraumbüros im 70er/80er Jahre Bürogebäude.

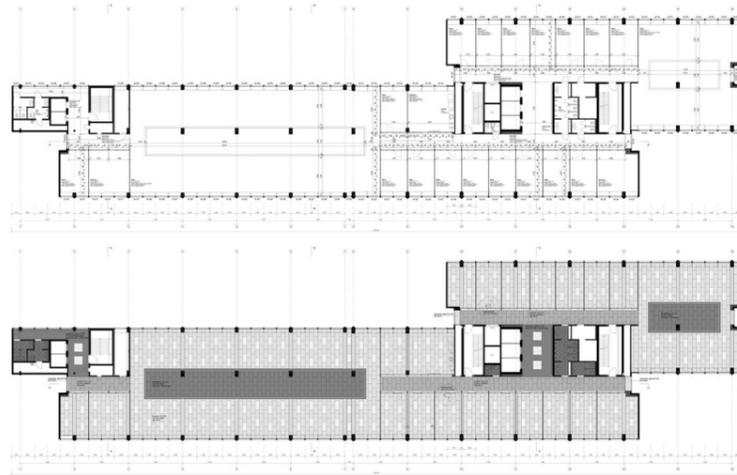
- v.l.n.r.:
- 1 - Farbige Korridor-Stelen mit Blick zum Hauptgebäude
 - 2 - Bestandstreue, energetisch sanierte Gebäudehülle
 - 3 - Korridor entlang dem alt-neuen Infrastruktur-Kern
 - 4 - Liftvorplatz mit Sicht durch die neuen Büros
 - 5 - Grundriss und Deckenspiegel der Normalgeschosse 1.-4.OG
 - 6 - Blick aus dem Sitzungsraum
