# N°096 - Turnhalle Hungerbühl

**Ort** Embrach

Programm Frogramm Energetische Sanierung einer Einfachturnhalle mit neuer PV-Anlage, Ersatz der Haustechnik und neuem Farbkonzept

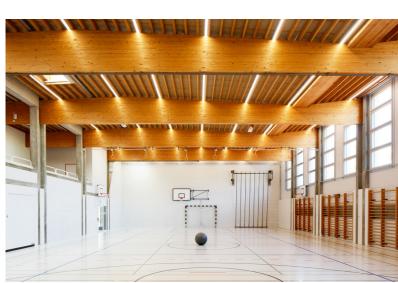
Die Einfachturnhalle der Sekundarschule Embrach wird rundumerneuert. Das Dach zusätzlich gedämmt, eingedeckt mit einem Metalldach und ergänzt mit einer neuen PV-Anlage. Die intakte Gebäudehülle besteht aus einem robusten Zweischalen-Mauerwerk mit einem Grobputz-Kellenwurf. Es mussten lediglich die Fenster und der Sonnenschutz ersetzt werden.

Im Inneren bestimmen langlebige Materialien die Oberflächen: Klinkerplatten den Bodenbelag, rohe Kalksandsteinmauern die Wände und Betonstützen tragen die Holzkonstruktion des Daches. Auf diese Oberflächen wurde ein neues Farbkonzept darübergelegt um mit einer minimalen Massnahme eine helle, frische und zeitgemässe Atmosphäre zu schaffen.

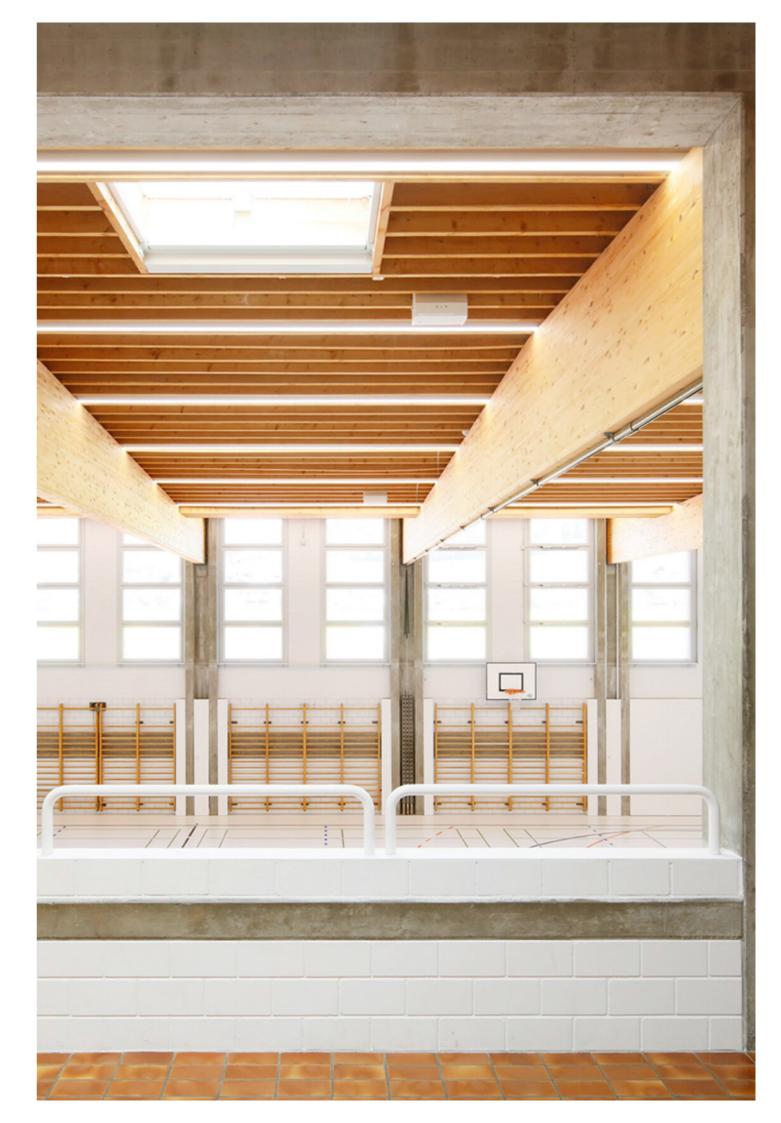
- 1 Blick in Längsrichtung
- 2 Grundriss Garderobengeschoss mit Luftraum Turnhalle
- 3 Längsfassade mit dem begleitenden Hartplatz
- 4 Stirnfassade mit dem charakteristischen Ortbild
- 5 Blick in Querrichtung
- 6 Blick von der Galerie in den Turnhallenraum
